# HISTORIA DE LA CANALIZACIÓN QUEBRADA LA DULCERA

# CONVENIO 5677/2021 - PROYECTO DULCERA FASE 1

# AVANCE OBRA- MAYO 2023

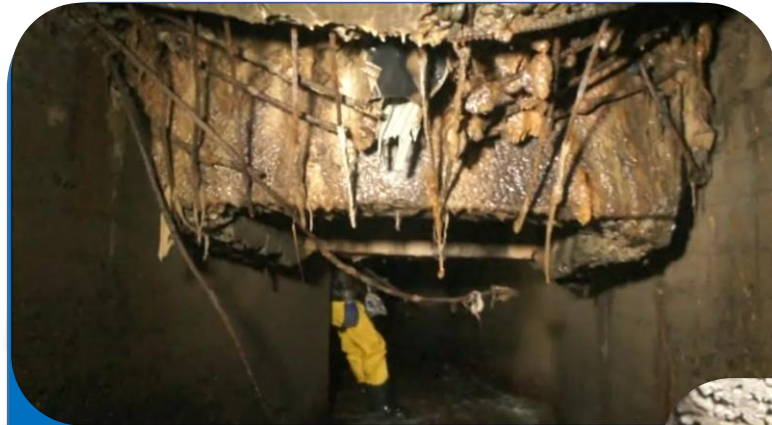
Fallas estructurales

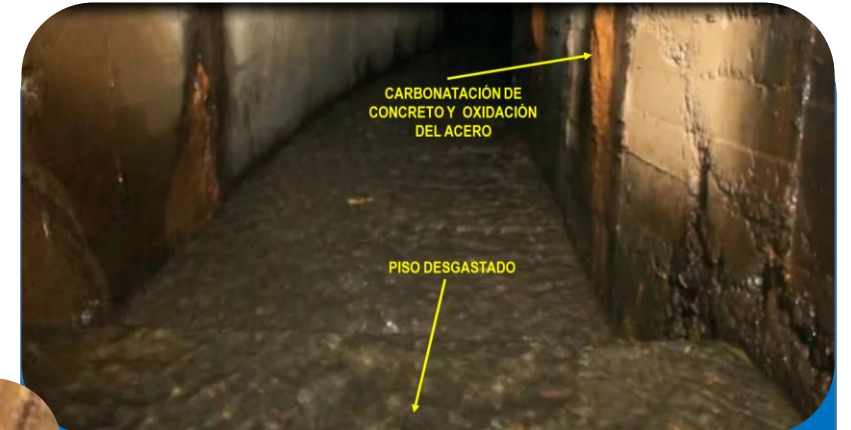
Piso desgastado y muros en concreto carbonatados

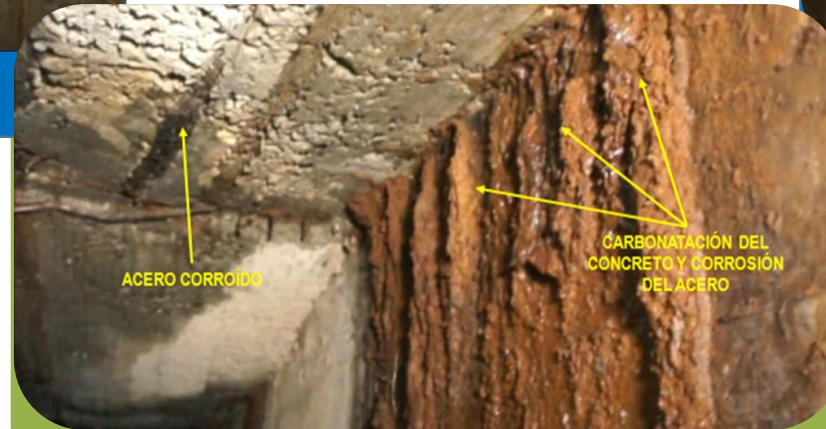
Canalización en mal estado

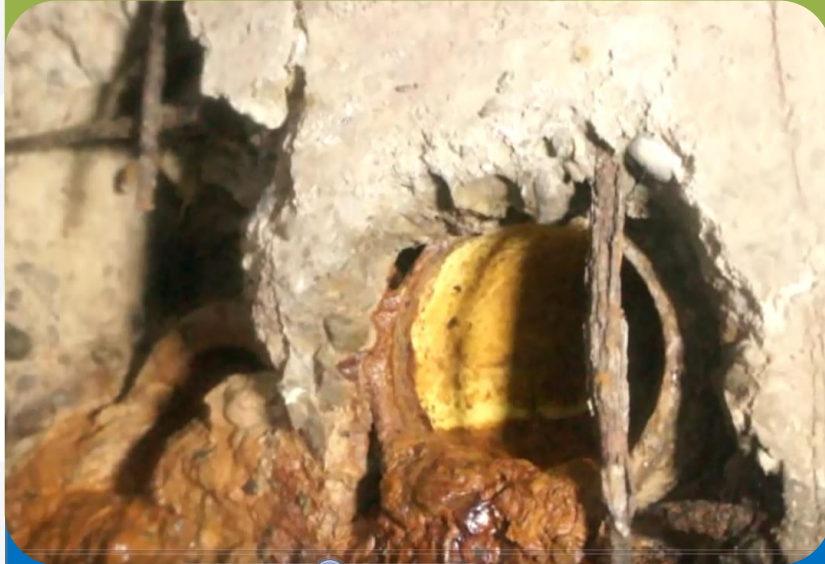
**Detalle de un orificio para  
infiltración lateral al canal**

**Se aprecia la inexistencia de  
emboquillado y los aceros lisos  
expuestos**

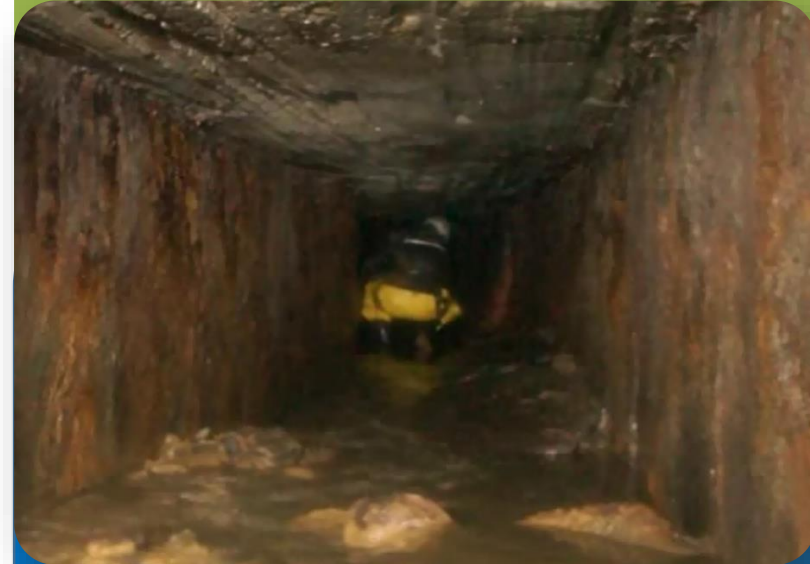
**Canal estrecho (h=0.80m)**

**Losa inferior levantada por sub  
presión, poco espacio para  
operar**

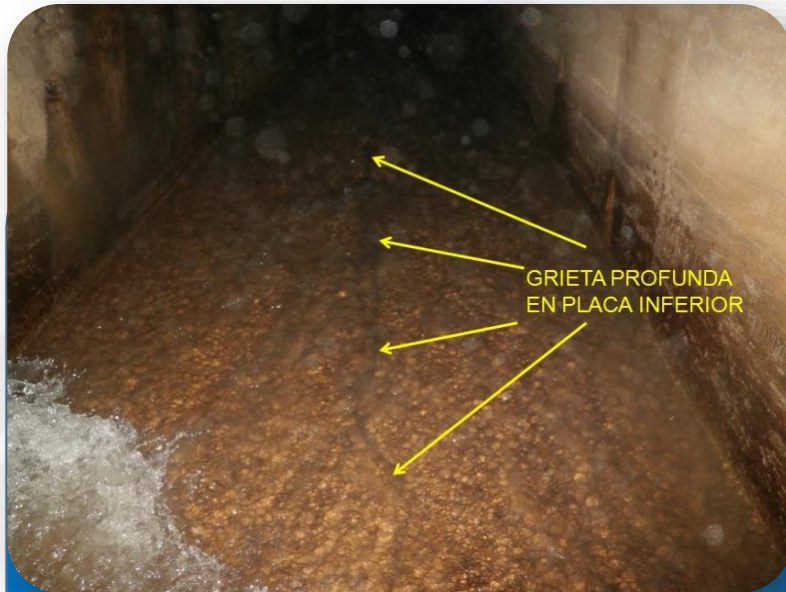
GRIETA PROFUNDA  
EN PLACA INFERIOR

Grieta longitudinal en placa inferior

Agrietamiento transversal y  
desgaste en placa inferior

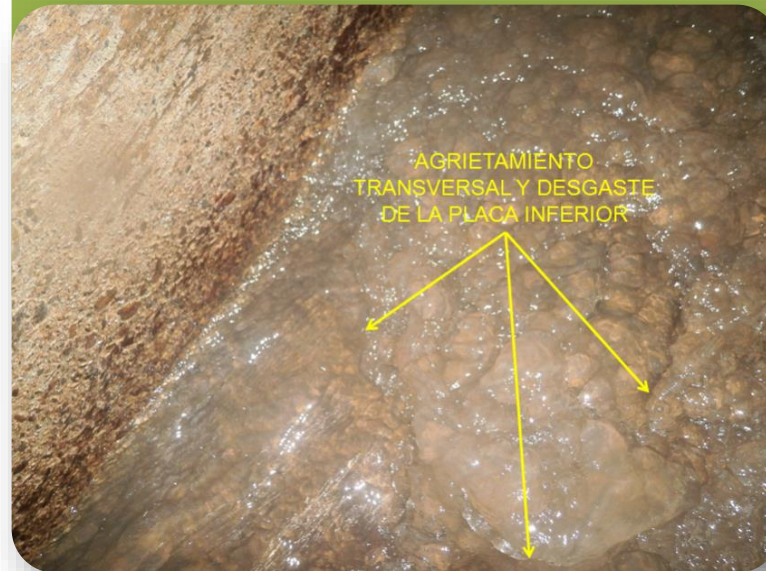
AGRIETAMIENTO  
TRANSVERSAL Y DESGASTE  
DE LA PLACA INFERIOR

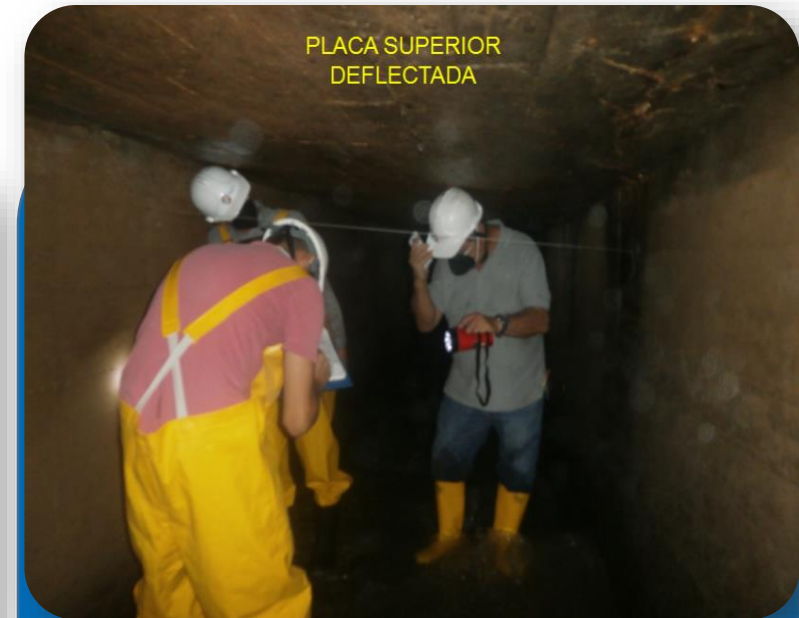
PLACA SUPERIOR  
DEFLECTADA

Medición de las deformaciones en la placa superior

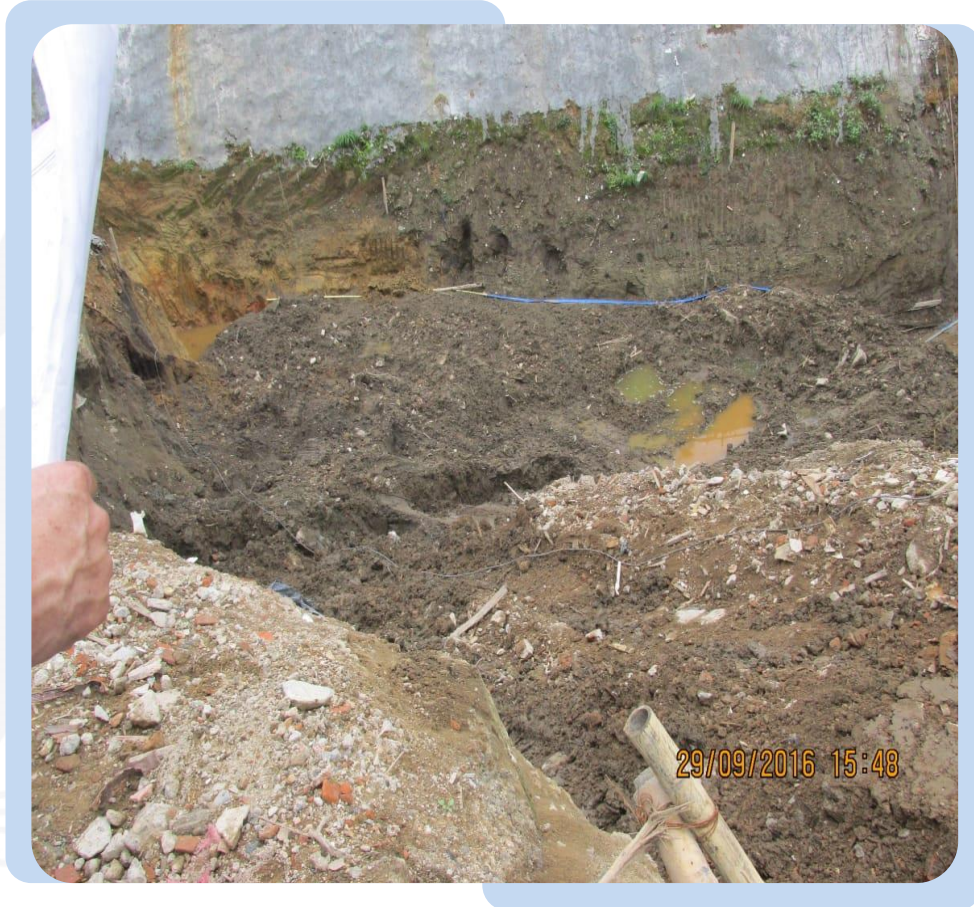
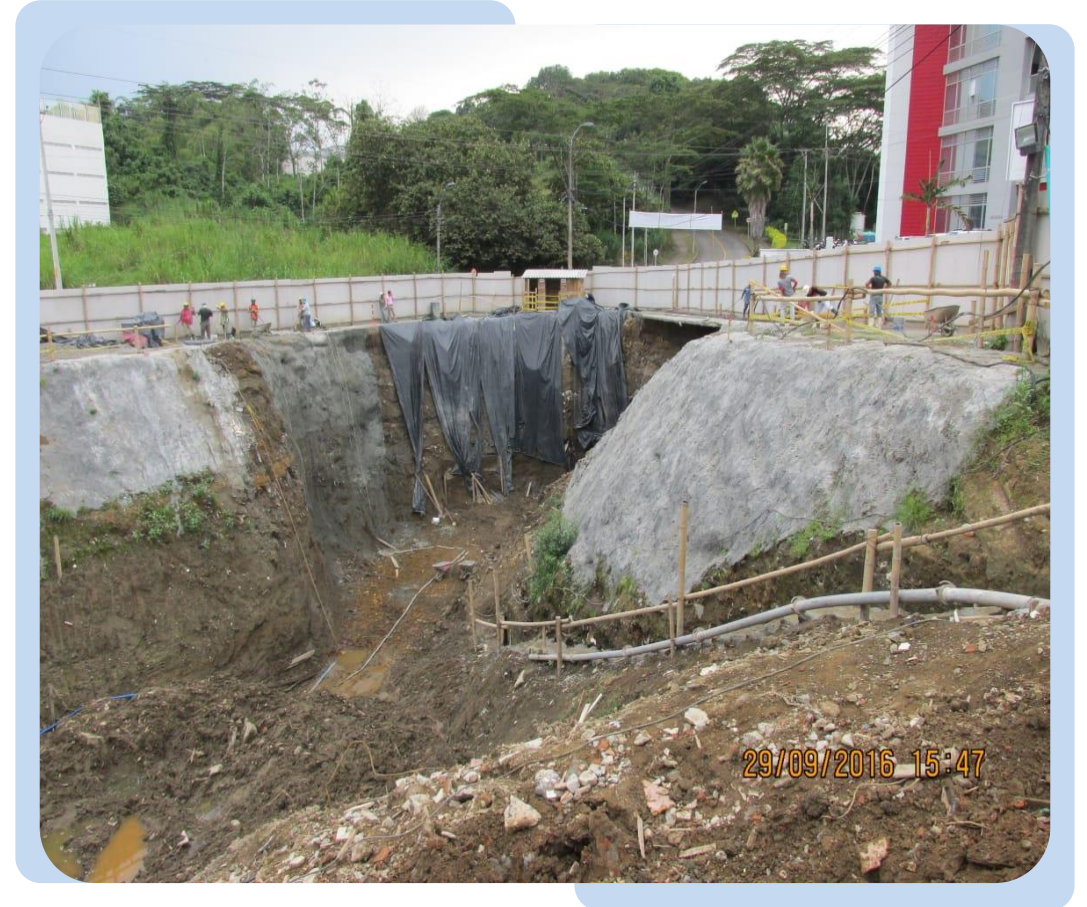
## AÑO 2016

# "BOTADOS" SOBRE LA CANALIZACIÓN

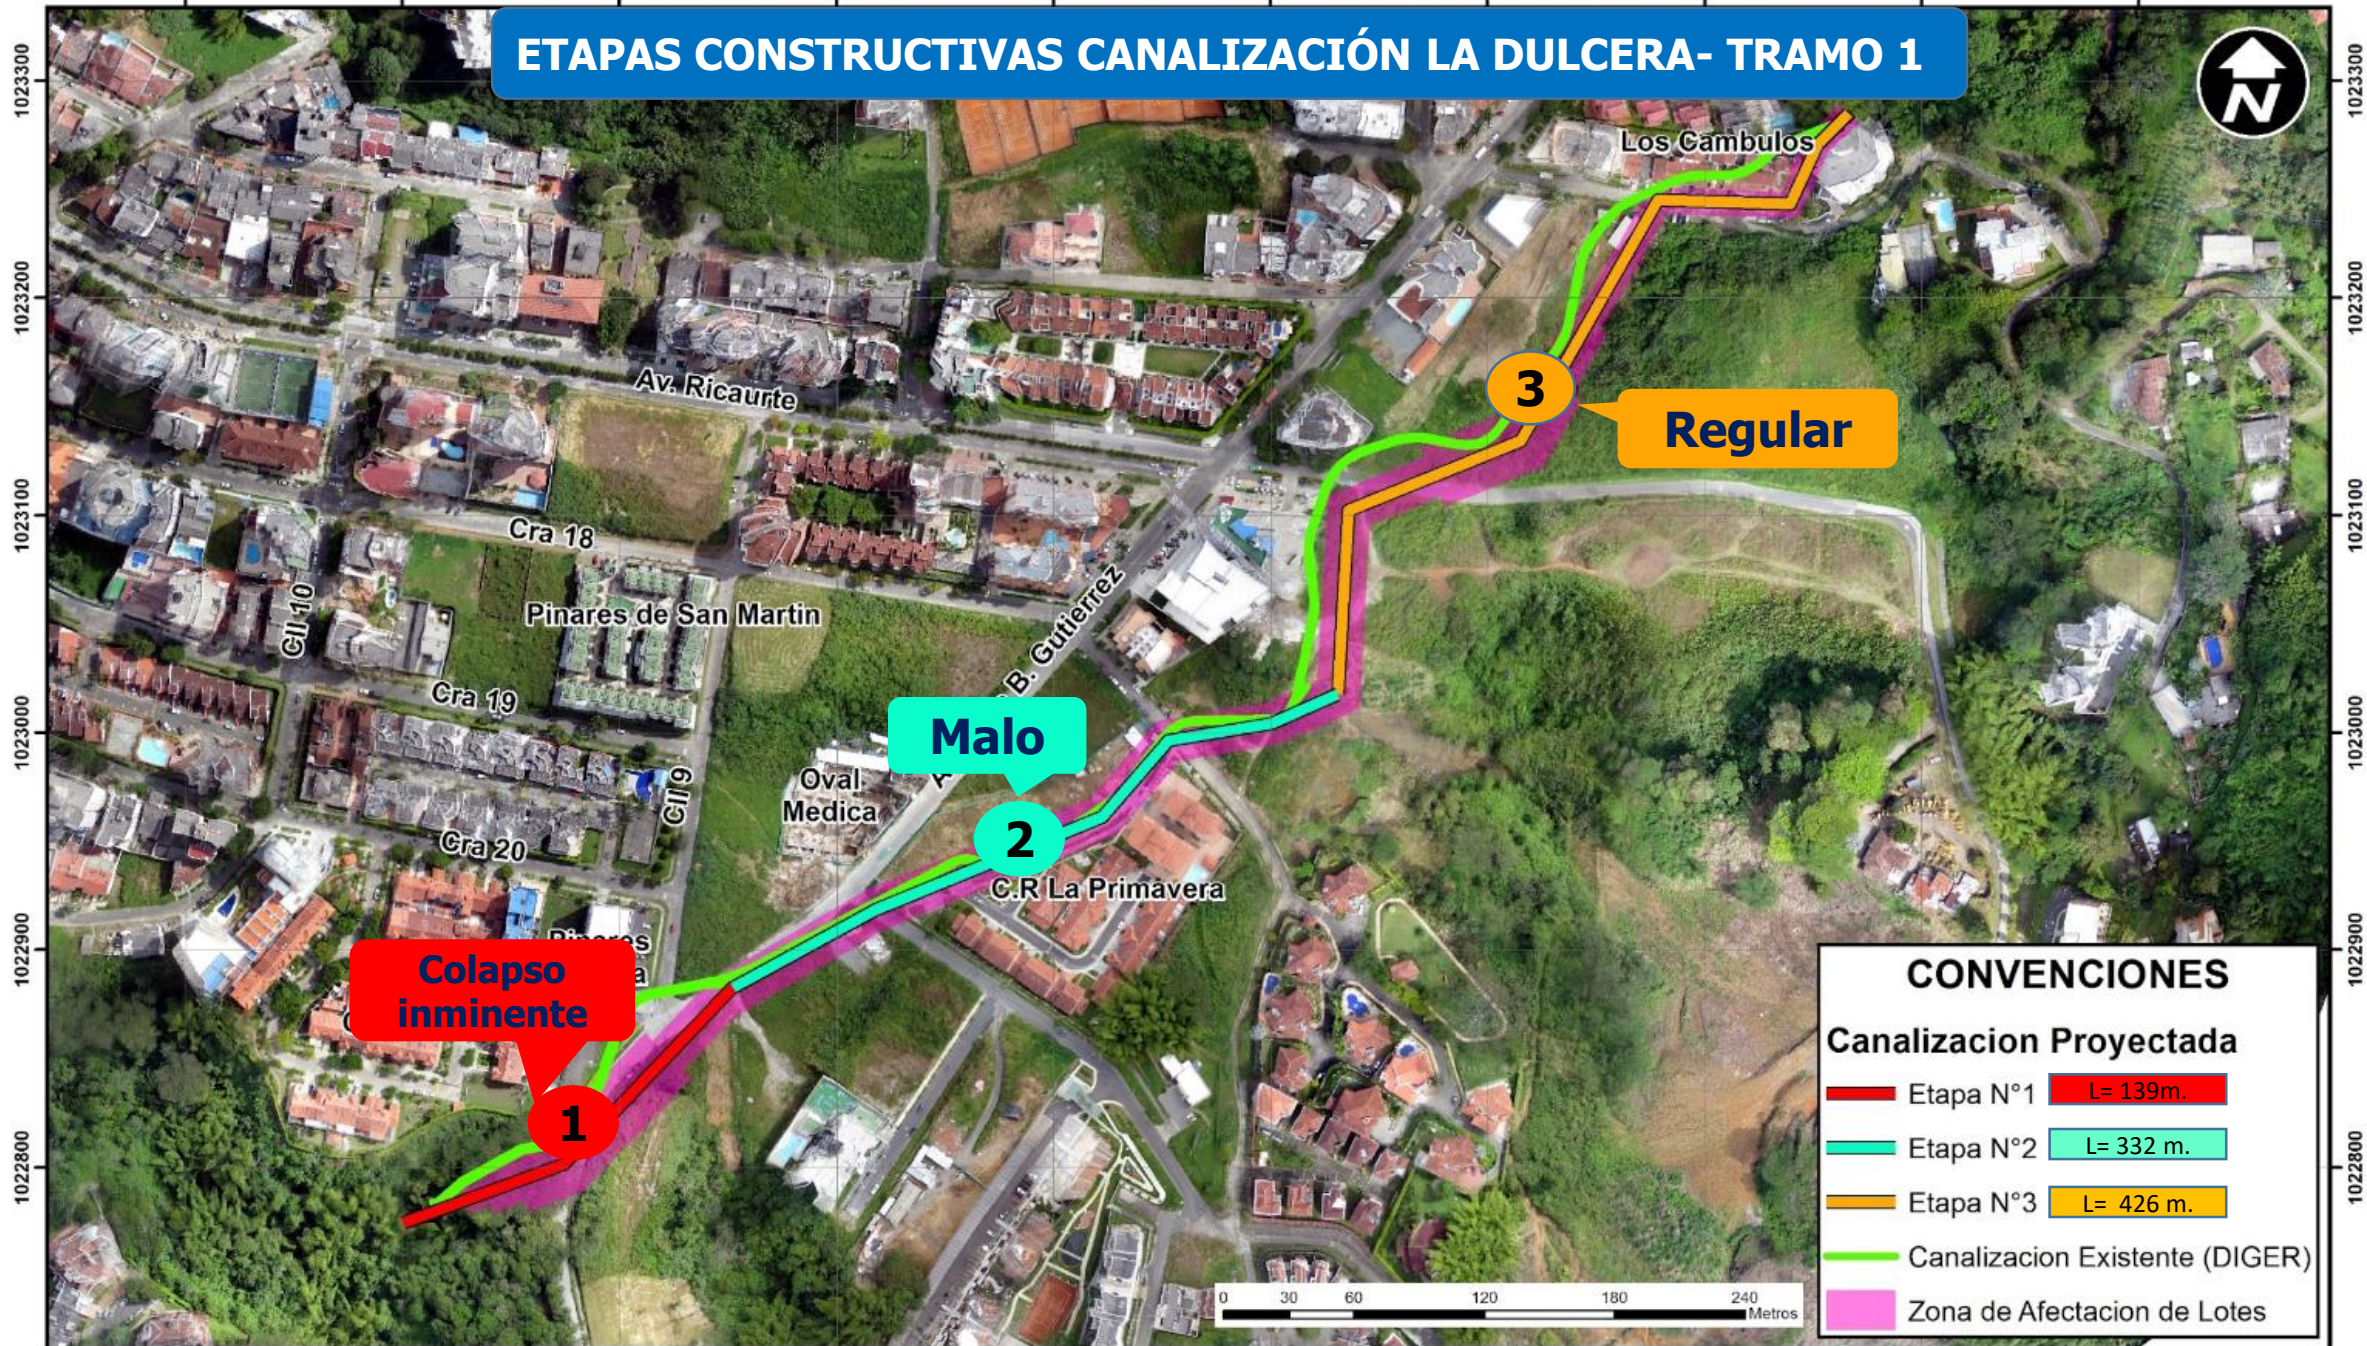
**Colapso inminente**

**Malo**

**Regular**

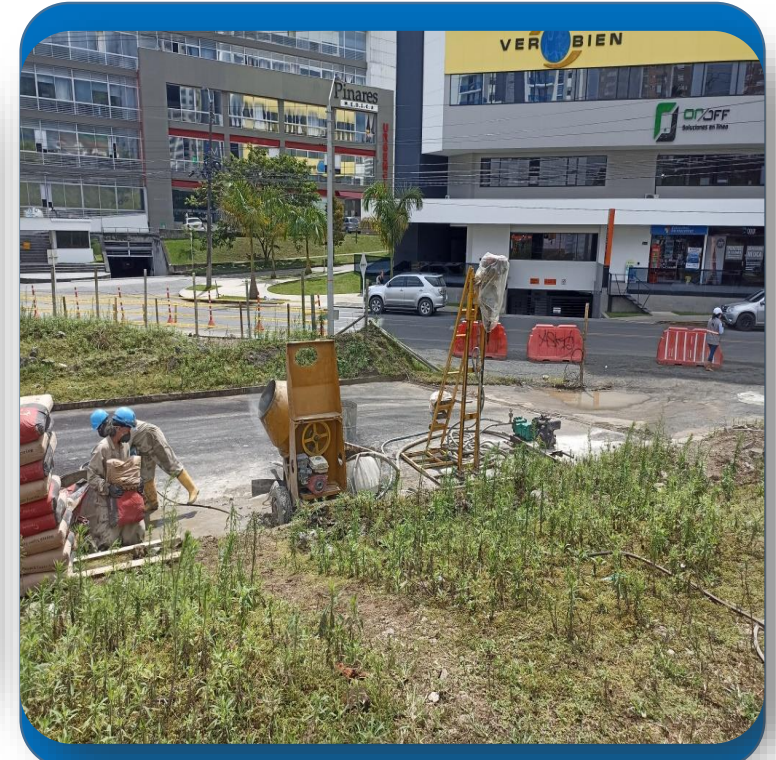
**Trabajos de inyección con lechada de cemento, para mejorar condiciones geomecánicas del suelo.**

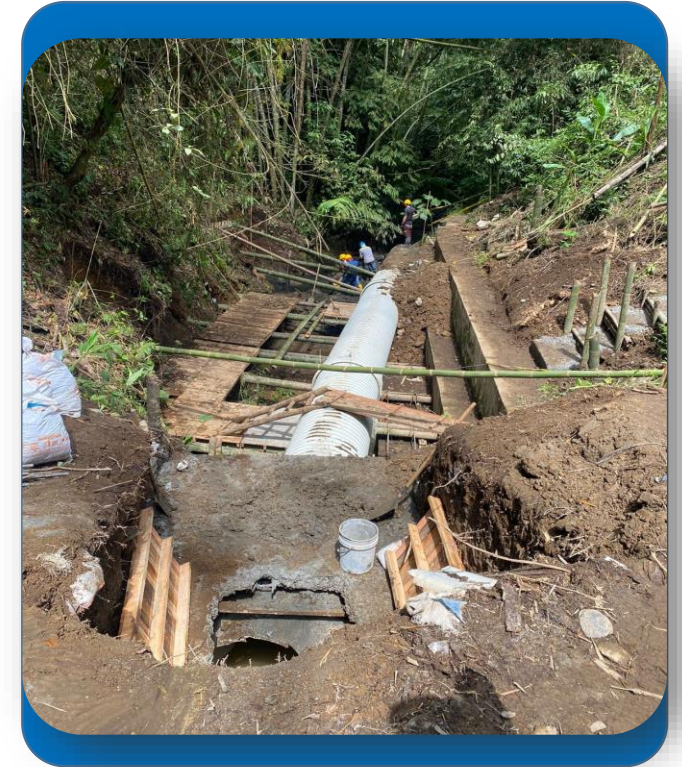
**Desvío en  $\varnothing=39$  pulgadas de las aguas de la Quebrada La Dulcera, para construcción de la nueva estructura de descarga.**

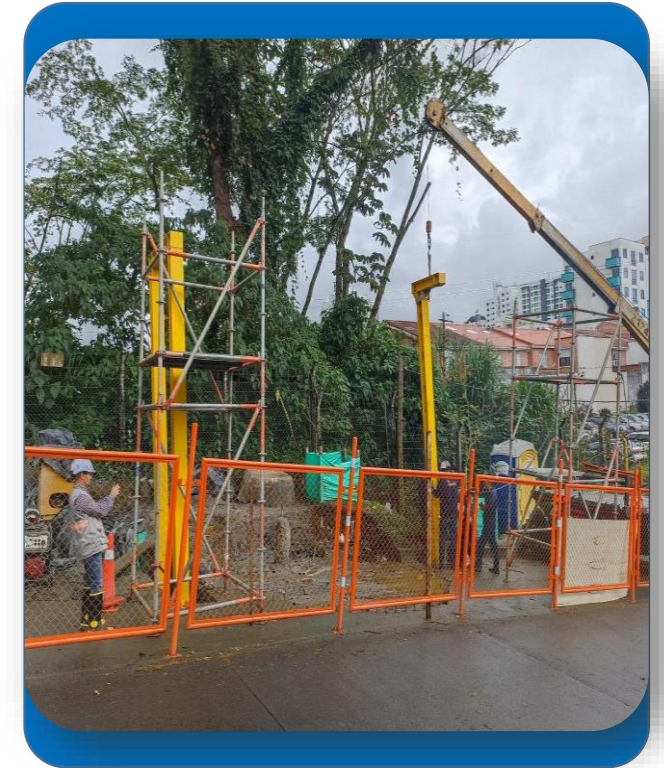
**Instalación de estructura metálica (polipasto), para extracción del material excavado y portal acceso túnel vertical. Pozo CM-12.**

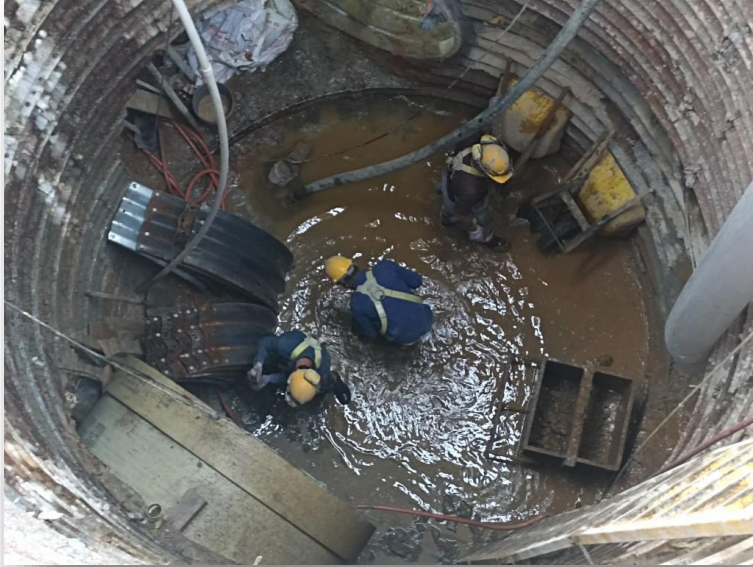
**Vista general del pozo 11 desde el fondo hacia la parte alta. A este pozo se conectarán las aguas de la Q. la Dulcera y la Q. el Bosque.**

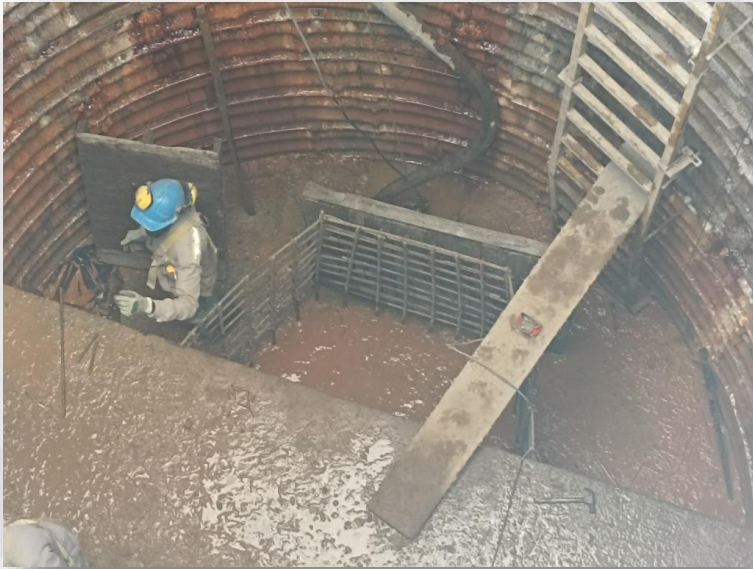
**Construcción del pozo 11B (sobre la canalización de la Quebrada el Bosque). Proceso de vaciado de pantallas para poder conectar la tubería de D=1400 mm a este pozo.**

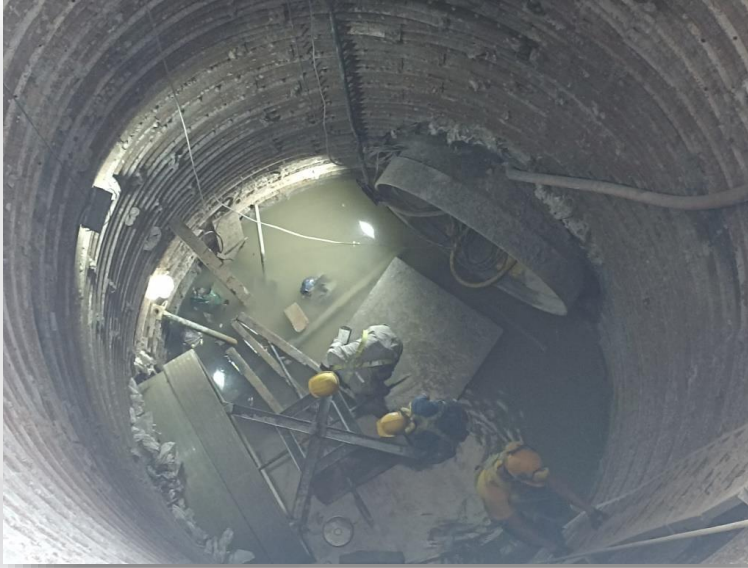
**Vista total de la profundidad del pozo 12. Donde ya se puede observar tanto la tubería que llega, como la que sales hacia el descole y canal de entrega.**

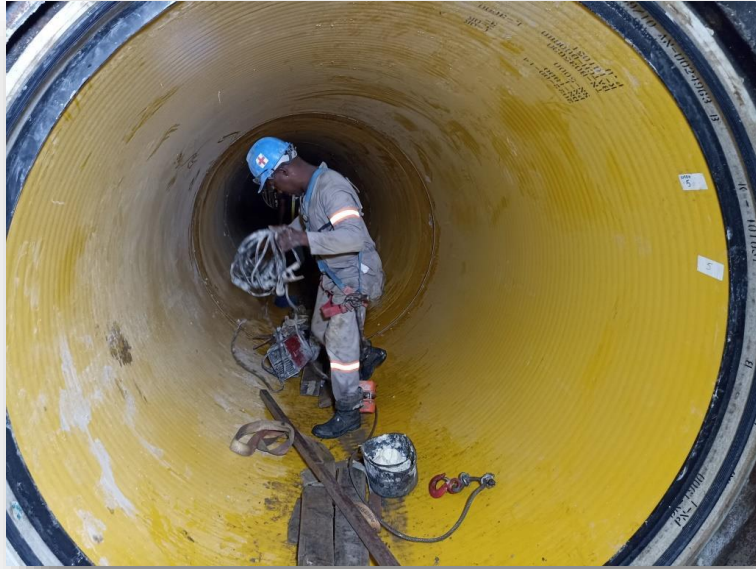
Se observan varios tubos ya instalados en el túnel entre pozos 12 y 11 (tubería GRP de D=1900 mm).

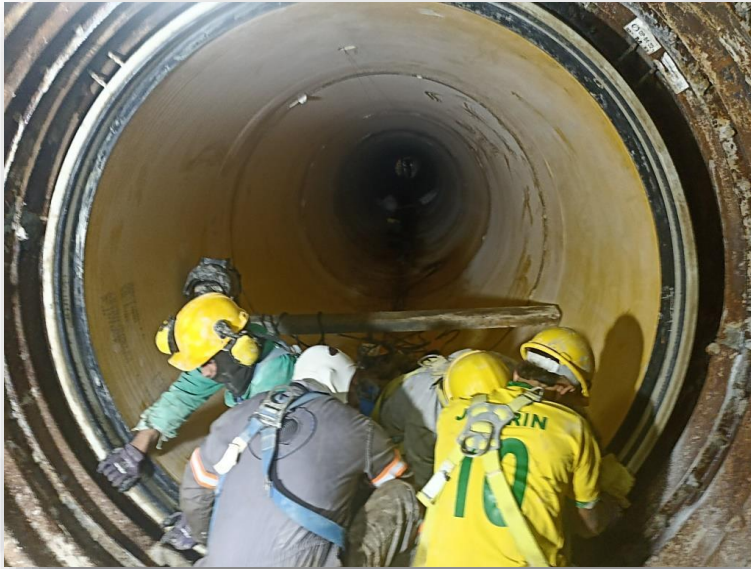
Instalación de la tubería GRP entre los pozos 12 y 11 (tramo final). Luego en cada uno de los pozos se construirá una cámara especial para el manejo de aguas de la Q. la Dulcera.

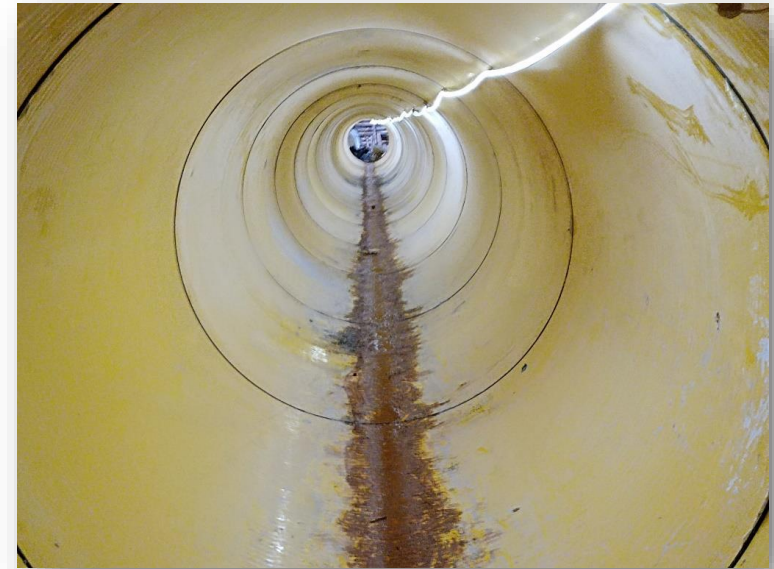
Tubería instalada entre los pozos 12 y 11. Perfectamente iluminada y lista para realizar inyecciones entre tubería y liner.
