# HISTORIA DE LA CANALIZACIÓN QUEBRADA LA DULCERA

# CONVENIO 5677/2021 - PROYECTO DULCERA FASE 1

# AVANCE OBRA- MAYO 2023

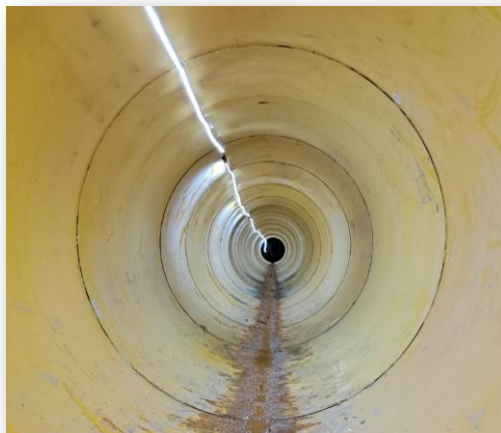
**Instalación de Tubería GRP**

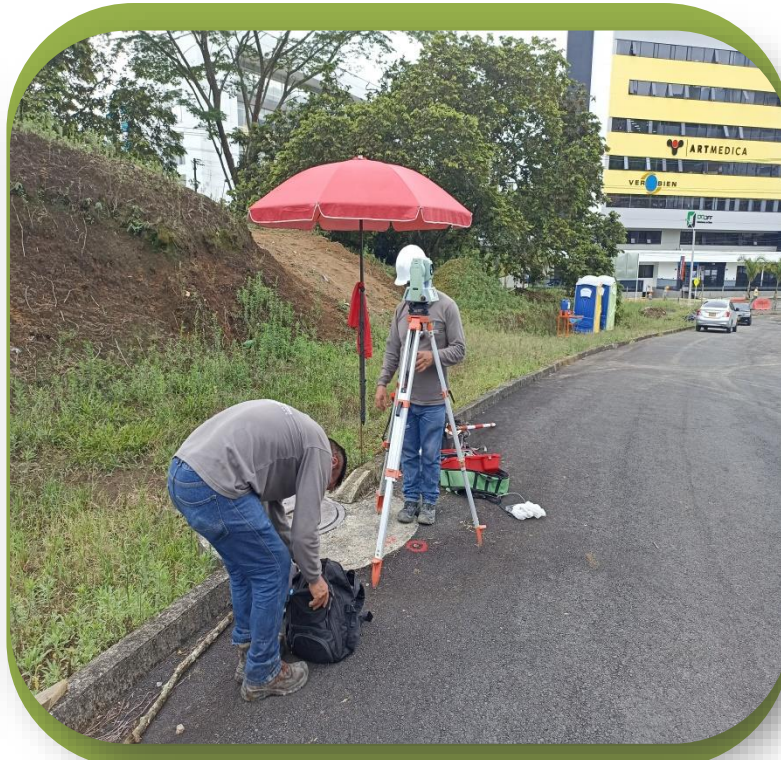
**Replanteos topográficos de obras en la Q. El Bosque.**

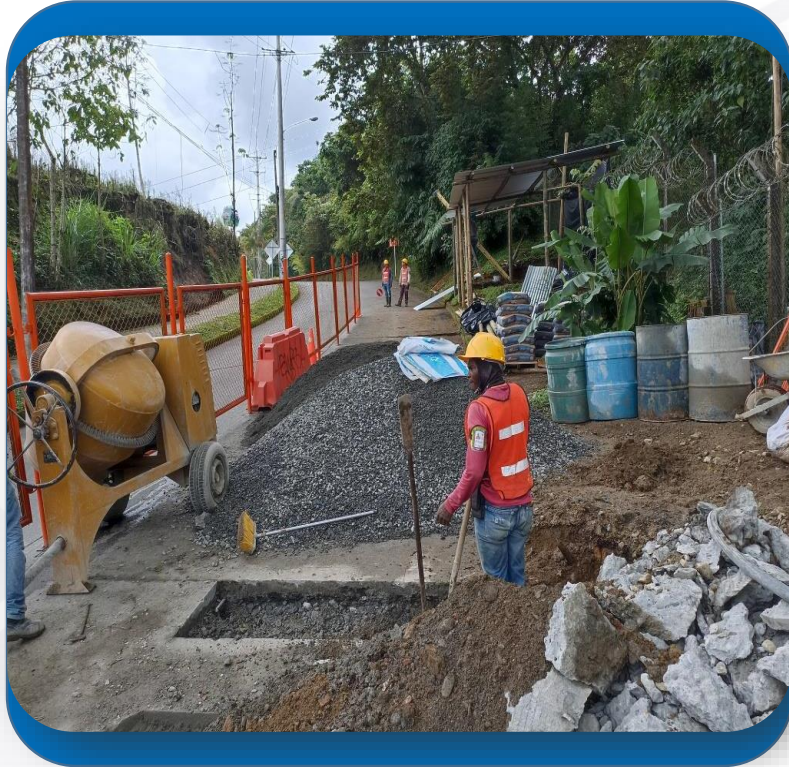
**Construcción de bases para instalación de estructura metálica, para extracción de material del túnel e ingreso de tubería GRP en CM-12.**

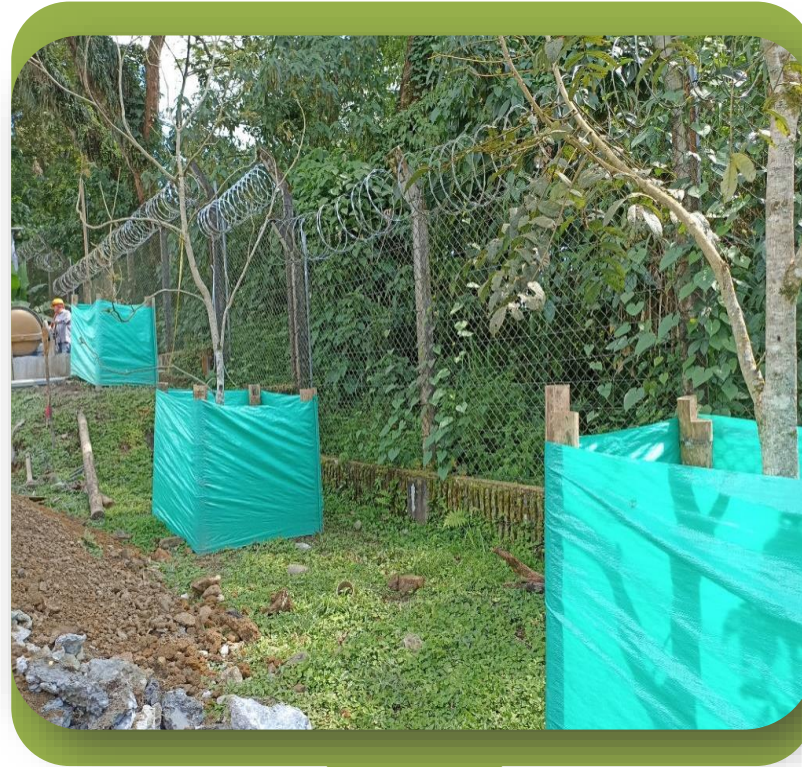
**Protección de árboles en zona cercana al pozo de la CM-12.**

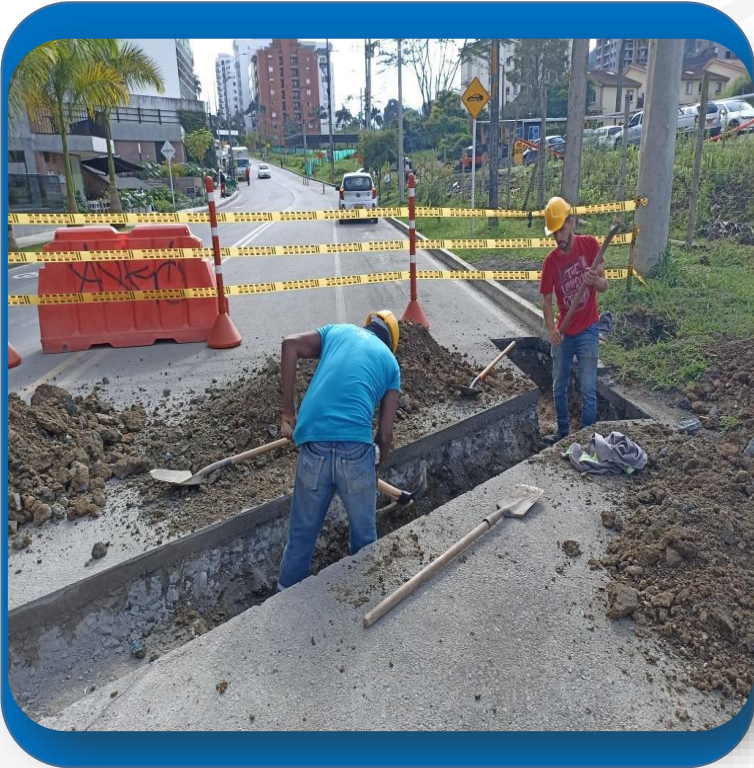
**Sumidero doble reja, para el manejo de las aguas lluvias superficiales que corren por la vía.**

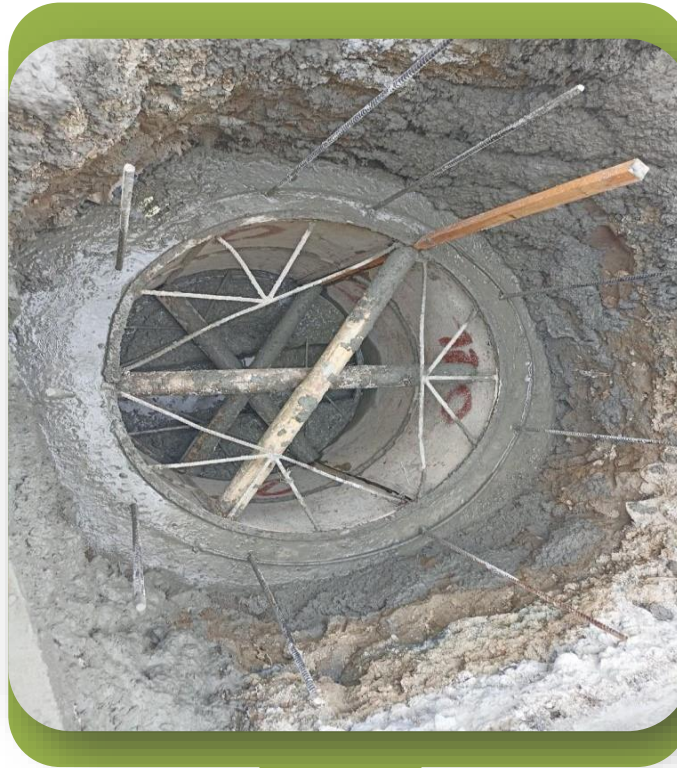
**Construcción de cámara de alcantarillado en concreto D=1.20 m.**
