# HISTORIA DE LA CANALIZACIÓN QUEBRADA LA DULCERA

# CONVENIO 5677/2021 - PROYECTO DULCERA FASE 1

# AVANCE OBRA- MAYO 2023

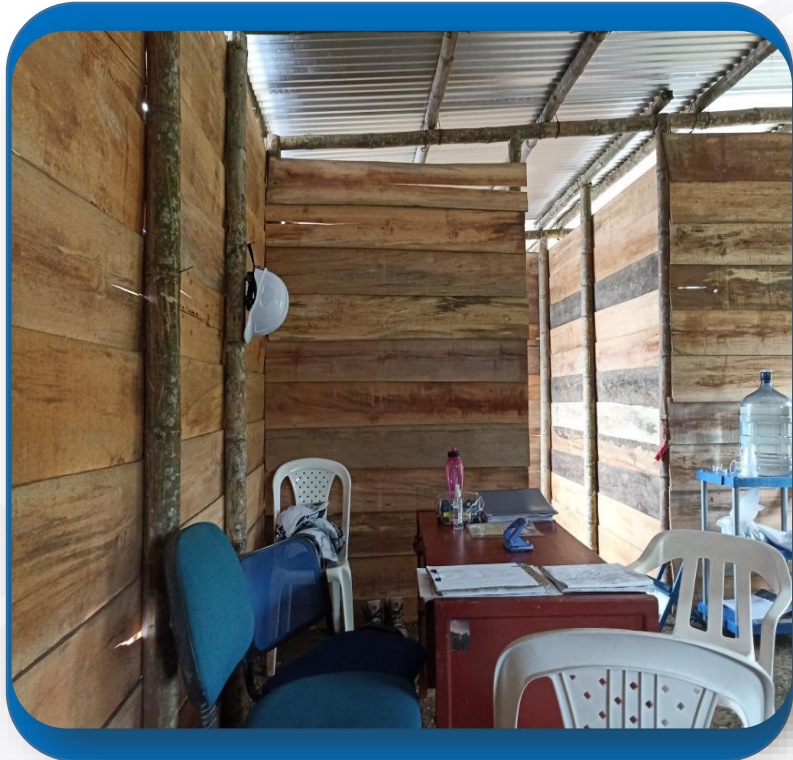
**Construcción campamento de obra**

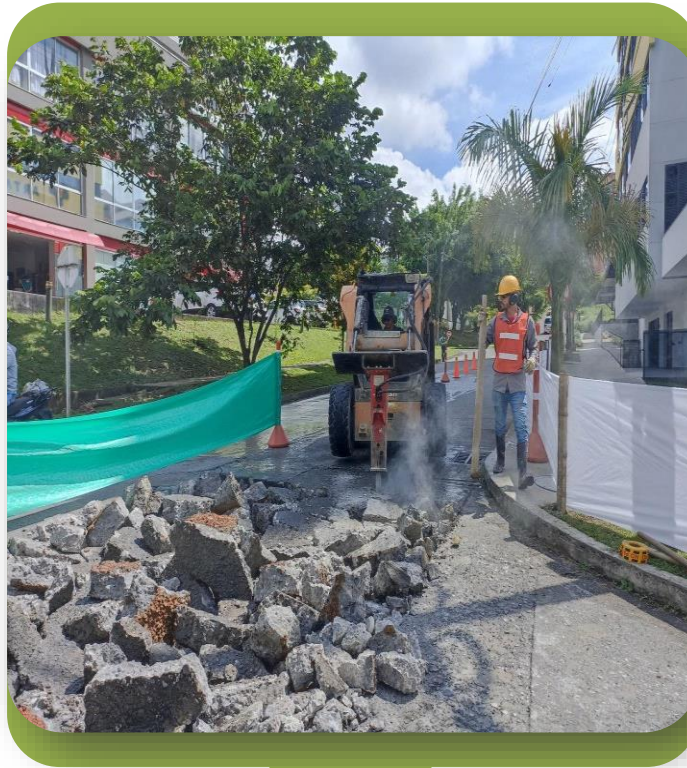
**Proceso de demolición de pavimento rígido, con mini cargador y puntero.**

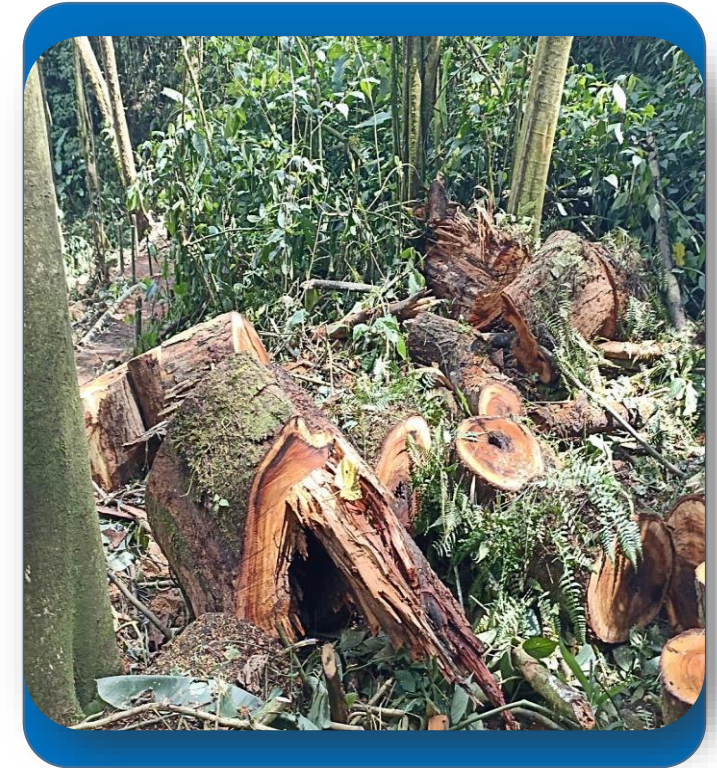
**Aprovechamiento de dos carboneros (estaban dentro del Plan forestal aprobado por la CARDER). Presentaban malas condiciones fitosanitarias.**

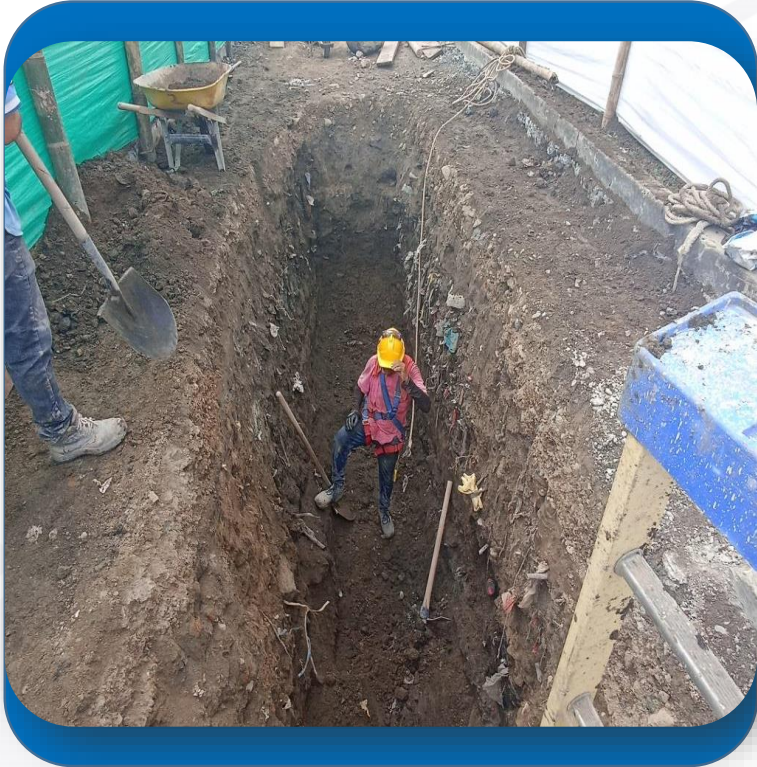
**Excavación en material heterogéneo para tubería de  $\varnothing=24$  pulgadas, frente a parqueadero Clínica Pinares Médica.**

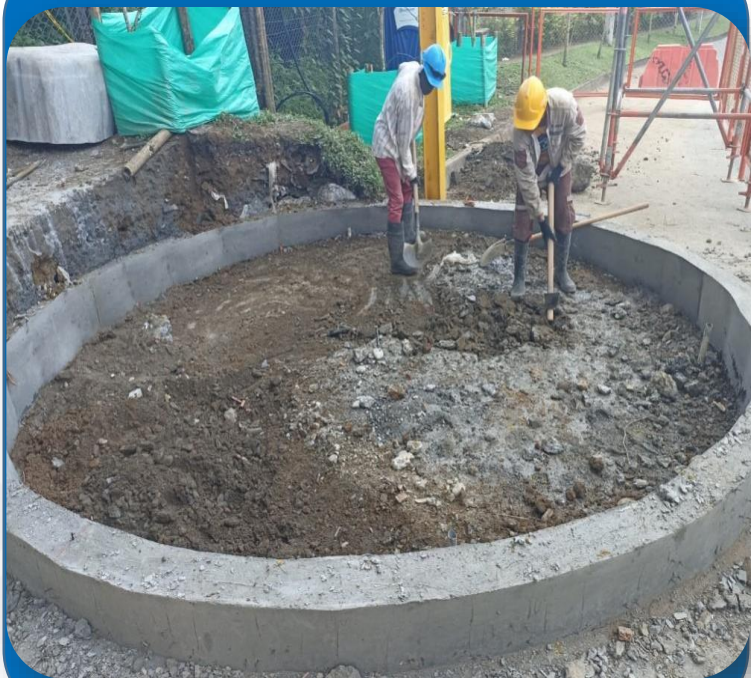
**Bordillo en concreto para iniciar el proceso de excavación de pozo vertical en CM-12.**

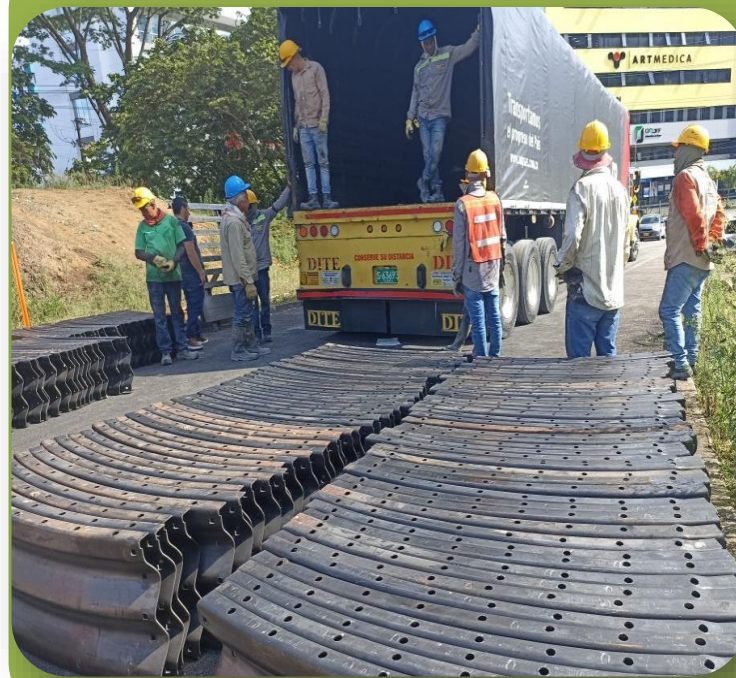
**Llegada a la obra de láminas Liner en lámina negra, para la construcción de los pozos verticales de acceso al túnel.**

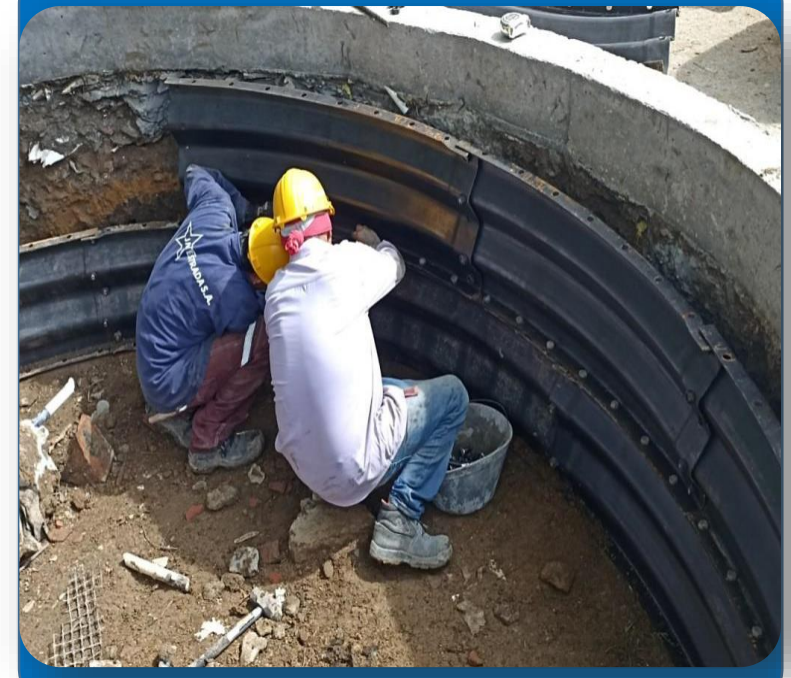
**Instalación láminas Liner en pozos verticales de acceso al túnel.**

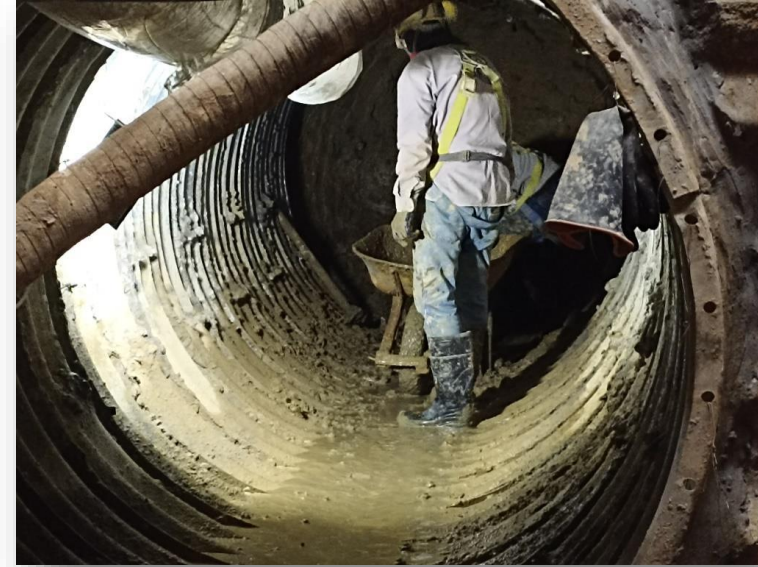
**Vista de la excavación del túnel entre los pozos 11 y 14' (donde se realizará la conexión de las aguas de la Q. la Dulcera).**
